Im Kampf mit der Mechanik: Meine Erfahrungen mit Marchant

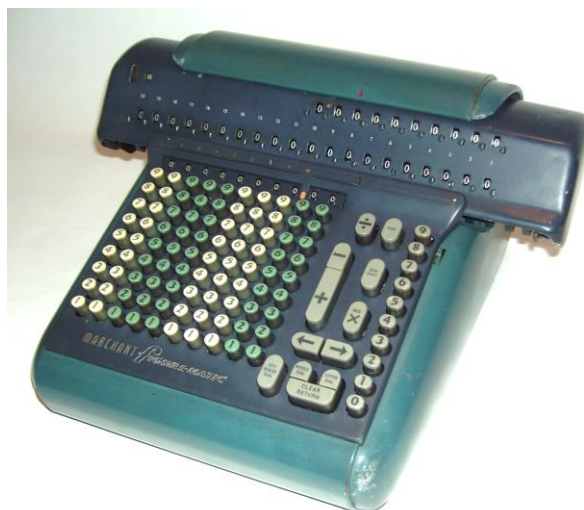
Eigentlich hatte alles recht harmlos angefangen: Ein Ziffernrad des Resultatwerkes meiner Marchant Figurematic 10 DRX war beschädigt (Stelle 8) und so beschloss ich, nach einem Ersatzteil-spender zu fahnden. Bei eBay wurde ich schließlich fündig und ersteigerte auf Basis eines unscharfen Fotos eine Schlachtmaschine. Beim Auspacken dann die Überraschung: Es handelte sich nicht wie erwartet, um eine 10 DRX, sondern um eine 10 EFA. Ich hätte genauer hinschauen sollen, aber für 1 (in Worten: einen!) Euro Kaufpreis kann man nichts falsch machen. Eigentlich eine Schande, dass man ein solches Wunderwerk der Mechanik für diesen Preis ersteigern kann. Meine Begeisterung für eine derart geballte Ladung Mechanik, wie sie die Marchant Proportionalgetriebe-Maschinen bieten, ist seit jeher ungebrochen und somit war die

Idee, die 10 EFA als Ersatzteilspender zu gebrauchen, schnell vom Tisch. Der äußere Zustand der Maschine war nicht gerade berauschend: Eine dicke klebrige Staubschicht konkurrierte mit angeschimmelten (!) und verdreckten Tasten. Also wie so oft das Standardprogramm: Gehäuseteile abnehmen, mit Autopolitur reinigen, Funktionstasten entfernen und einzeln im Waschbecken mit Wurzelbürste und Handwaschpaste schrubben. Die Tastatursegmente wurden gleich am Stück wie die Funktionstasten gereinigt und sofort nach der Behandlung getrocknet und mit wasserverdrängendem Mittel behandelt. So weit, so gut, damit war der Part der optischen Instandsetzung schon abgeschlossen. Die Instandsetzung der Mechanik gestaltete sich leider nicht so einfach, wie im Folgenden noch zu lesen. Wenn man annimmt, dass die Maschine in den 1970er Jahren außer Dienst gestellt wurde, da die elektronischen Tischrechner nun auf den Markt drängten, so kann man davon ausgehen, dass die Maschine fast 40 Jahre lang nicht mehr benutzt wurde. Das Resultat kennt jeder Sammlerkollege: Massive Verharzung der nicht immer mit sachgerechtem Öl gewarteten Mechanik. Na ja, bei einer Archimedes Modell D oder einer Brunsviga Modell 13 kein Problem, aber die extrem aufwendigen amerikanischen Marchant – Maschinen stellen den restaurierenden Sammler vor erhebliche Probleme. Ungefähr 7000 Einzelteile stehen in sorgfältigem Zusammenspiel und erfüllen Ihre Funktion in

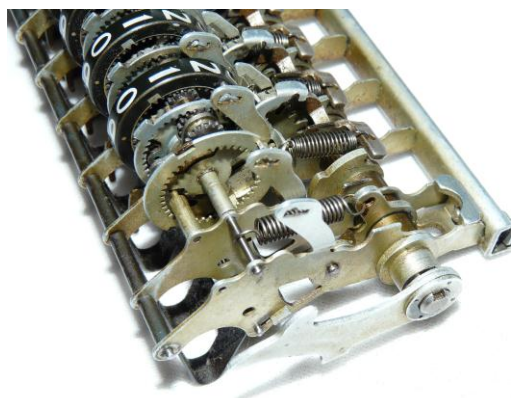
konkurrenzloser Rechengeschwindigkeit! Also erst einmal den Schraubenzieher in den Schlitz der Hauptwelle des Motors einstecken und behutsam kurbeln. Nach dem Lösen einiger gedrückten Tasten kam die Ernüchterung, dass die Mechanik aufgrund der festsitzenden Hebel natürlich nicht einwandfrei funktionierte. Die Schlittenverschiebung kam nicht zur Ruhe und wenn bei gedrückter Multiplikationstaste „8“ nur drei Umdrehungen ausgeführt werden, kann auch etwas nicht stimmen. Nach etlichen Arbeitsstunden bei guter Beleuchtung, gezielter Zugabe von bestem harzfreiem Uhrmacheröl an schwergängige Hebel und durch geduldiges hin – und - her – Bewegen konnte ich die größte Funktionsfähigkeit erst einmal wieder herstellen (so dachte ich). Dass ich zwischendurch die 50 Abtastfinger, die für die Gangwahl der Proportionalradgetriebe verantwortlich zeichnen, nur durch Ausbau der Lagerungswelle für deren Arretierschiene wieder in die korrekte Grundstellung bringen konnte und die auf ihrer Achse festsitzenden 10 Nockenscheiben für die Abtastfinger nur durch einen Kniff wieder gängig bekam, sei nur nebenbei erwähnt.

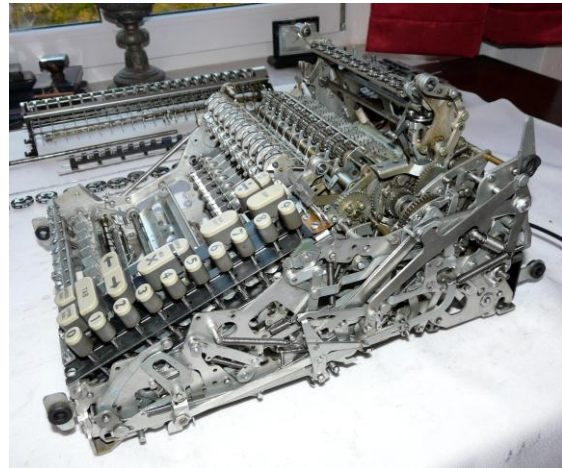
Nun arbeitete der Maschinenkörper bei demontiertem Schlitten recht gut: Addition und Subtraktion wurden je Kolonne korrekt ausgeführt und auch die Multiplikator-tasten erzielten die richtige Anzahl von Umdrehungszyklen. Der dickste Brocken kam aber noch: der Schlitten. Die Verharzung war insbesondere bei den Ziffernrollen so akut, dass diese kaum noch auf der dünnen Hauptwelle von Hand zu bewegen waren. Nach erfolglosen Versuchen mit diversen „Wundermitteln“ war klar, dass eine erfolgreiche Gangbarmachung nur mit einer totalen Zerlegung des Resultatwerkes möglich ist. Wer jetzt glaubt, die Zerlegung sei ein Kinderspiel gewesen (Schrauben öffnen, Achsen ziehen und die Teile auf den Werk-tisch fallen lassen), der irrt - teilweise waren die Einzelteile so extrem durch die Verharzung zusammengebacken, dass ich diese nur mit Hilfe eines Feuerzeuges voneinander lösen konnte. Dieser Trick erleichterte mir die Demontage ungemein.

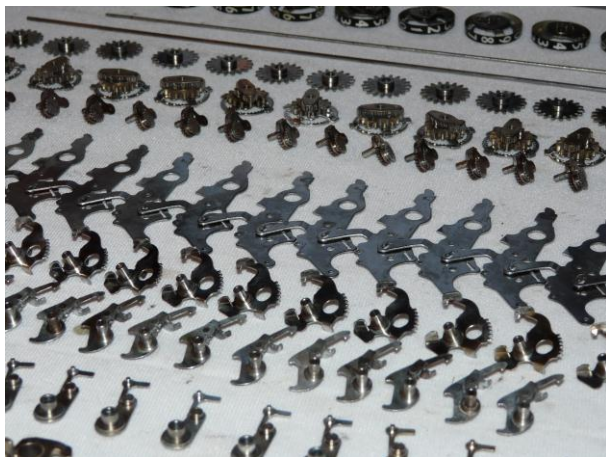
Jeder, der einmal den Schlitten einer Marchant Figurematic vollständig zerlegt, die 275 Einzelteile im Ultraschallbad gereinigt und anschließend wieder zu einer funktionsfähigen Einheit zusammengefügt hat, kann über zerlegte Sprossenradwalzen eigentlich nur noch müde lächeln und hat seine Meisterprüfung bestanden. Wenn keine Basis zum Zusammenbau vorhanden ist, und erst die Summe der Einzelteile einen Zusammenhalt ergibt, ergeben sich für den engagierten Hobby-Restaurator unerwartet völlig neue Probleme. Nach mehreren erfolglosen Anläufen

konnte ich endlich durch Anfertigung einer Holzschablone den gewünschten Erfolg erzielen. Natürlich war meine eingesteckte Prüfachse zur korrekten Justierung des Zahnradeingriffs der 20 Planetengetriebe zu dick und ich musste erneut Lehrgeld bezahlen: Aufgrund sich aufbauender Verspannungen ab Stelle 13 war kein weiterer Zusammenbau mehr möglich; ich zerlegte die Zählwerkseinheit wieder und ich schmiss alle Teile auf den Werk-tisch zurück. Eine Stange Blumenbindedraht mit 0,8 mm

Durchmesser aus dem Baumarkt ließ schließlich den Zusammenbau dann zu Kinderspiel werden. Pro Zählwerksstelle mussten 10 Einzelteile nur noch in der richtigen Reihenfolge nacheinander auf die Achsen gesteckt werden.

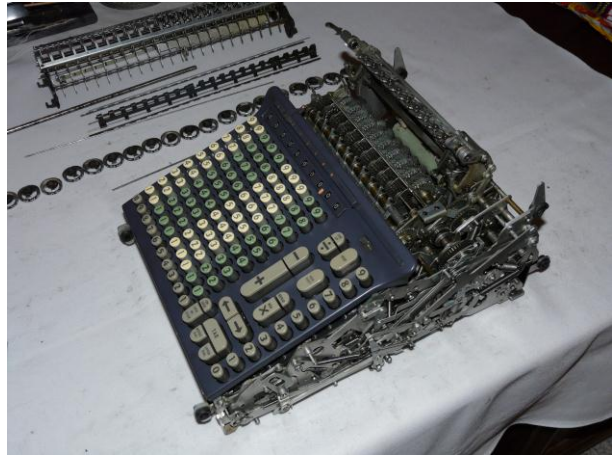
einwandfreie Übertragung der in der Tastatur eingestellten Werte in das Resultatwerk bei Addition und Subtraktion überzeugen. Es folgte nun die Generalprüfung: vollautomatische Division. Dividend (66) in das Resultatwerk bringen, Divisor (13) in die Tastatur eintippen und Divisions-Taste betätigen: Fünf Umdrehungen und die Maschine kuppelte aus und stoppte. Die Divisions-Taste klemmte und ließ sich nicht mehr in die Ausgangsstellung bringen. Der Schlitten ließ sich nicht mehr verschieben und alle Funktionstasten waren verriegelt. Also wieder Schlitten abnehmen, die Tastaturreihen ausbauen und alle Funktionstasten und deren Blenden demontieren, damit freie Sicht auf die Mechanik ermöglicht wird. Nach intensiver Suche entdeckte ich den Hebel, der in seine Ausgangsstellung zurückgedrückt werden musste, um die Maschine wieder in Grundstellung zurück zu bringen und die Divisionstaste zu entriegeln. Ein erneuter Versuch der automatischen Division erbrachte das gleiche ernüchternde Resultat: Divisionsstopp nach der ersten errechneten Quotientenstelle.
